## ÖVERLÅTELSEBESIKTNING

Tresdingen 1  
Mollagatan 1, 507 45 Borås

## UTLÅTANDE ÖVER ÖVERLÅTELSEBESIKTNING

Uppdragsgivare:	Thomas Ljung
Uppdragsnummer:	25-26-152
Besiktningsman:	Charlie Olsen
Telefon:	033-27 27 78
Epost:	<a href="mailto:info@byggradetab.se">info@byggradetab.se</a> /// <a href="mailto:charlie.olsen@byggradetab.se">charlie.olsen@byggradetab.se</a>
Besiktningsdag:	2026-04-07 klockan 08.00
Närvarande:	Thomas Ljung
Besikningens genomförande och omfattning:	Enligt bifogad villkorsbilaga för överlåtelsebesiktning version 2026.1.

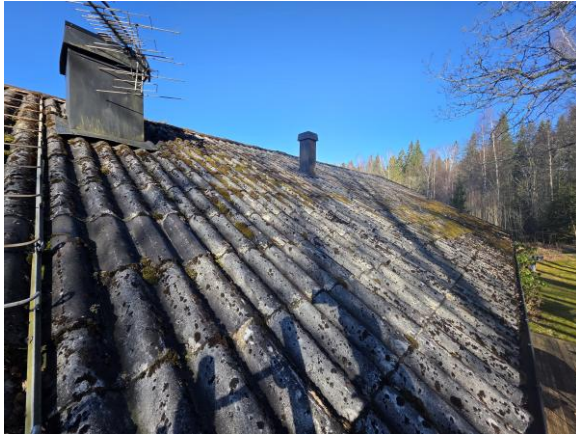
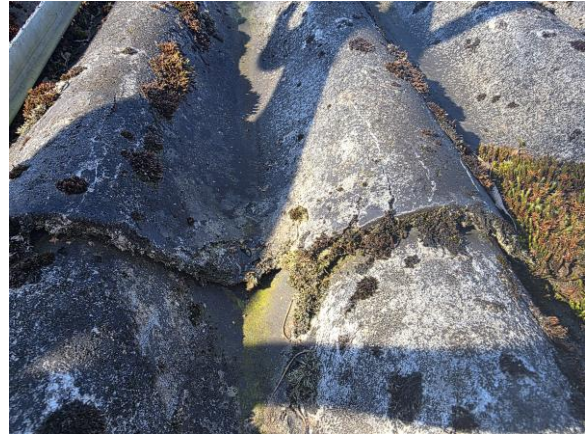
Yttertak med taktäckning av korrugerade fibercementskivor (troligtvis Eternit) på underlagstak av träfiberskivor. Taket har passerat sin tekniskt förväntade livslängd. Fibercementskivorna är väderbitna och bitvis spruckna/frostsprängda och på taket finns rikligt med mosspåväxt.

Översiktbild, yttertak.

Närbild, yttertak.

Det finns inga uppenbara tecken på följdskador på vinden eller i huset, men taket behöver läggas om snarast.

I samband med byte av tak rekommenderas att omfattningen av ev. följdskador från läckage utreds.

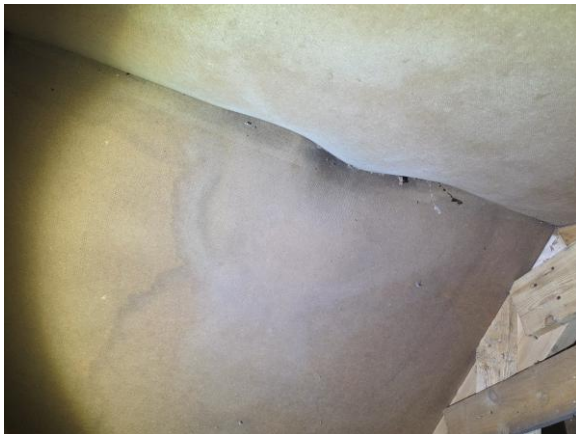
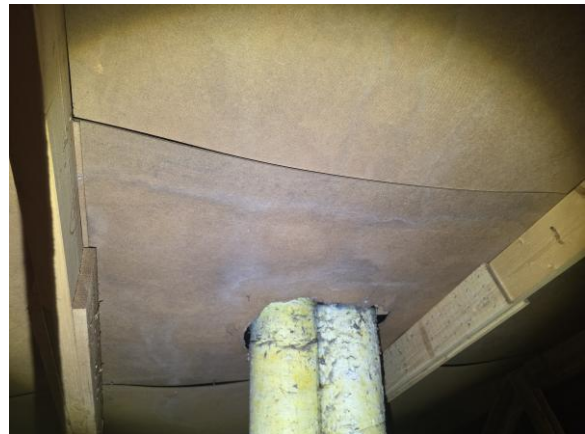
Inne på vindsutrymmet noteras spår av läckage generellt i form av fuktfläckar/missfärgningar på underlagstaket. Detta är till viss del normalt att förvänta sig med hänsyn till att underlagstaket består av träfiberskivor (typ masonit) då dessa skivor är vattenavvisande men ej vattentäta.

Delar av underlagstaket är otätt, enstaka skiva har lossnat helt.

Spår av läckage inne på vinden.

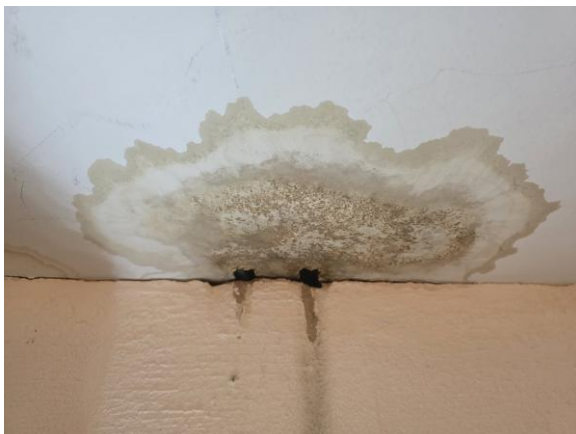
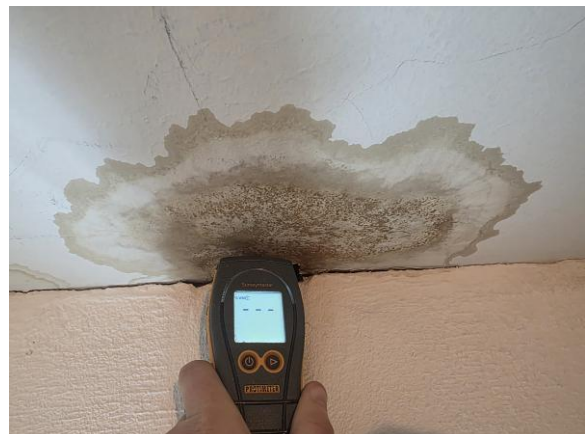
I klädkammaren i suterrängplan, under badrummet på övre plan, finns spår av läckage i form av fuktfläckar på taket. Området var torrt vid besiktningstillfället och enl. lämnade upplysningar är detta spår av det läckage som föranledde badrumsrenoveringar 2012.

Det finns inget som talar för att detta skulle vara ett pågående problem, men för att säkerställa att det inte finns några följdskador i bjälklaget i behov av åtgärd rekommenderas en fortsatt teknisk utredning.

Fuktfläck i taket i klädkammaren, under badrummet.

Torrt vid besiktningstillfället.

Förslagsvis demonteras innertaket i klädkammaren så att bjälklaget kan kontrolleras underifrån.
