## ÖVERLÅTELSEBESIKTNING

Prästkragen 1  
Backårdsgatan 25, 447 33 Vårgårda

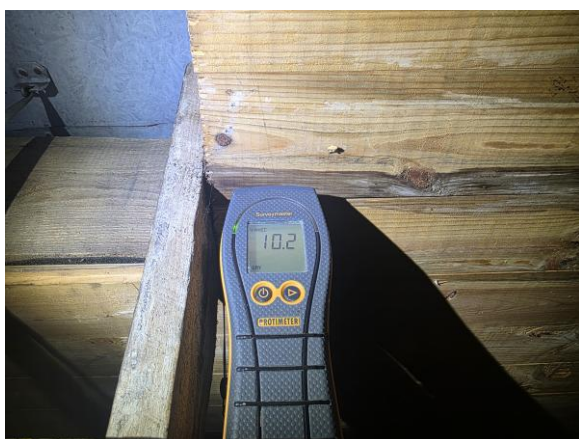
Torrt vid besiktningstillfället. Fuktkvot uppmättes till 10% vilket är under kritisk gräns (17%) för mikrobiell tillväxt.

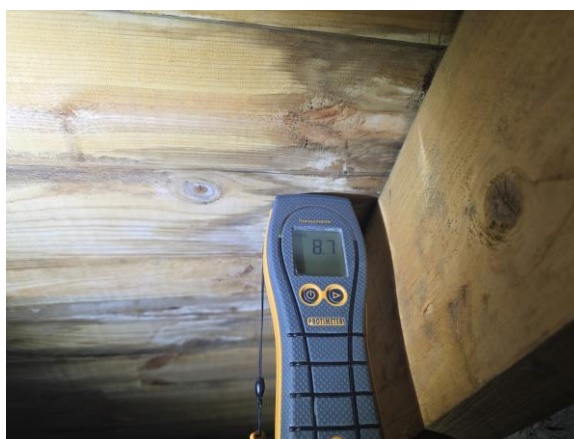
Torrt vid besiktningstillfället. Fuktkvot uppmättes till 9% vilket är under kritisk gräns (17%) för mikrobiell tillväxt.
